Informazioni accessibilità CLAUIANO

Rilevazione effettuata da: Valentina Cainero

Data rilevazione: febbraio 2018

Itinerario previsto: Visita esterna al borgo di Clauiano

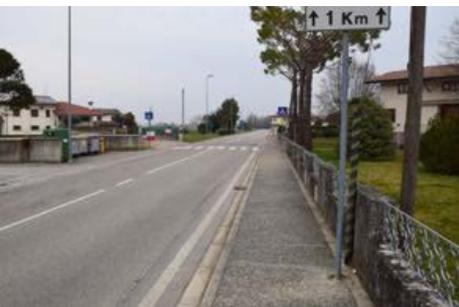
Foto 1

Il percorso inizia lungo **via Trivignano - SP33**, all'altezza della sede A.N.A (*Foto 1,2,3,4*). Qui il marciapiede è di larghezza ampia su entrambi i lati, fondo omogeneo e regolare, in piano in calcestruzzo tipo ghiaino lavato. Sono presenti alcuni accessi carrai con le relative rampe di raccordo, ma non si evidenziano particolari criticità. Poco dopo la curva il marciapiede si interrompe dapprima sul lato destro e poi sul lato sinistro, impedendone il passaggio e obbligando a proseguire il percorso lungo la strada (*Foto 5*). La strada è una provinciale e non sono garantite sufficienti condizioni di sicurezza. Proseguendo, il marciapiede sul lato destro, in lastre di pietra piacentina, è sopraelevato rispetto al piano stradale di 15 cm e misura circa 30 cm in larghezza.

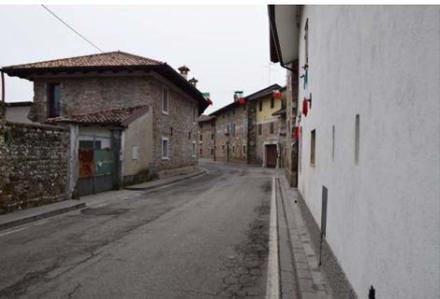
Foto 6

Dall'altro lato, il marciapiede è in lastre di pietra piacentina di larghezza inizialmente pari a 50 cm e poi in seguito circa 30 cm (*Foto 5*). Gli accessi carrai presenti non sono raccordati al piano del marciapiede. Nei pressi della Cantina Borgo Claudius il marciapiede si allarga ma non è possibile accedervi in quanto si trova un dislivello pari a 15 cm che impedisce la prosecuzione del percorso in sicurezza, ed obbliga a proseguire per una decina di metri lungo la strada provinciale fino al civico successivo, il numero 15, sempre sul lato destro, da dove è possibile risalire sul marciapiede e proseguire in condizioni di sicurezza (*Foto 6,7,8*).

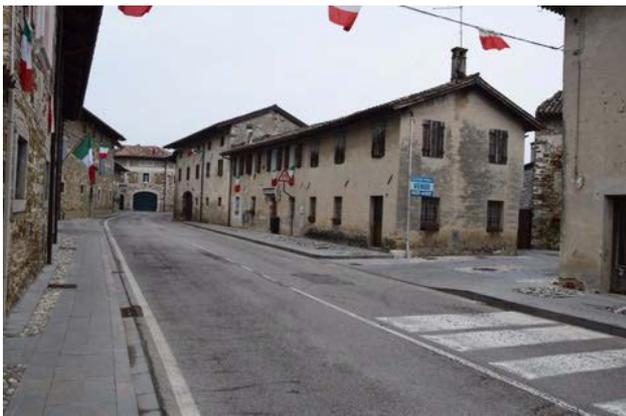
Foto 9

In questa zona il marciapiede sul lato destro, è in lastre rettangolari di pietra piacentina, fondo omogeneo e regolare, di larghezza variabile ma minima pari a 80 cm netti con ciottolato non a spacco ai bordi delle lastre di pietra verso gli edifici sull'interno, presenta un dislivello di 13 cm con la strada e prosegue parallelamente all'andamento della stessa; eventuali allargamenti del marciapiede sono stati realizzati in ciottolato non a spacco e di fatto risultano impercorribili. Il marciapiede presenta le stesse caratteristiche anche sul lato sinistro della strada. Gli accessi carrai sul lato destro sono ben raccordati con il piano del marciapiede (sempre in pietra), mentre sul lato sinistro, in questo tratto non sono raccordati (Foto 9,10).

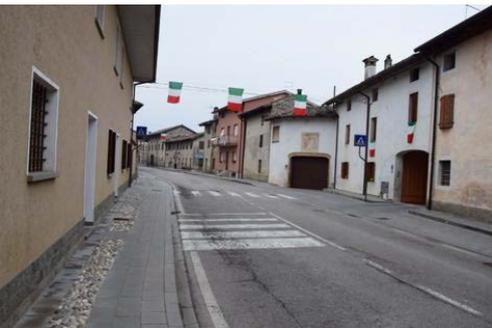
Foto 11

Si prosegue verso piazza Giulia con le medesime condizioni, eccetto che per il marciapiede del lato sinistro che si sdoppia e presenta vicino agli edifici una fascia di marciapiede in pietra rialzato rispetto al piano stradale di 12 cm, ed una fascia ampia in pietra piacentina allo stesso livello della strada. Il primo attraversamento che si trova è raccordato su entrambi i lati con il piano del marciapiede, il fondo è in asfalto, le strisce sono bianche sbiadite e l'attraversamento avviene in piano (Foto 11,12). Il percorso prosegue quindi lungo il lato destro della strada. (Foto 8, 9, 10).

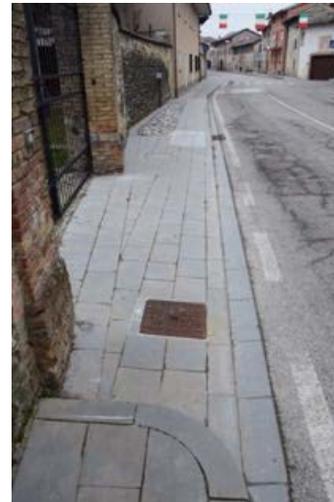
Foto 13

Poco prima di piazza Giulia, si trova un'interruzione del marciapiede destro costituita da un accesso carraio che non è raccordato con il piano del marciapiede e quindi si è costretti a scendere dal marciapiede e attraversare la strada provinciale, in assenza di strisce, per risalire sul marciapiede di fronte, lato sinistro, all'altezza di un altro passo carraio (Foto 13,14).

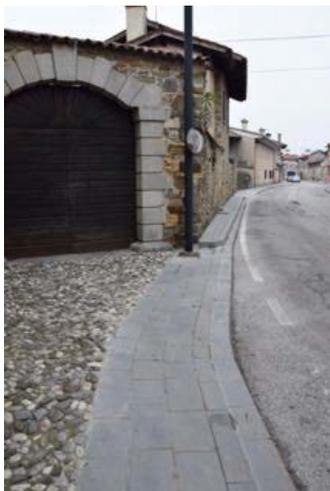
Foto 15

Vicino a piazza Giulia si trovano due criticità: dapprima un restringimento del marciapiede sul lato destro tale da impedirne il passaggio (Foto 15) e un'interruzione del marciapiede sul lato sinistro dovuta al dislivello dello stesso (Foto 16).

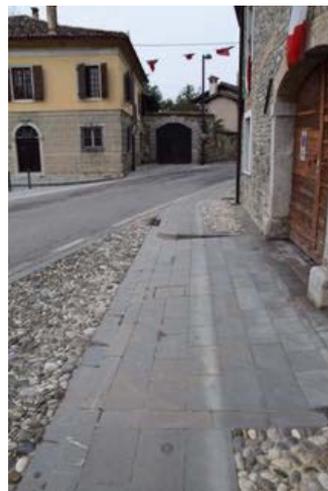
Foto 17

Anche in questo caso è necessario quindi proseguire lungo la strada provinciale per una decina di metri ed attraversare la strada fino a raggiungere l'area pedonale ed il parcheggio di **piazza Giulia** (Foto 17,18). Date le scarse condizioni di sicurezza si consiglia di percorrere quindi il tratto sopradescritto in auto.

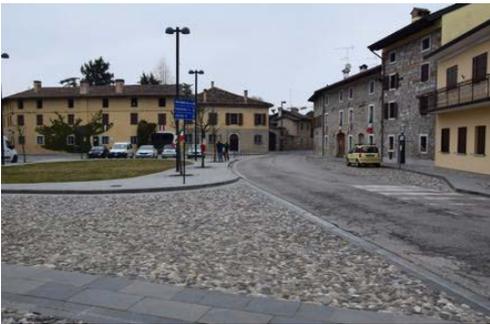
Foto 19

Piazza Giulia (Foto 19) è pavimentata completamente in ciottolato non a spacco, ad esclusione di una fascia sul lato destro dove è presente una corsia in lastre rettangolari di pietra piacentina di larghezza pari a 80 cm e lungo gli edifici. In piazza Giulia si trova inoltre un pannello informativo, di altezza media 1,50 m, in profilo tubolare nero, completo di indicazioni storiche, mappa ed immagini storiche su entrambi i lati, fondo chiaro e scritte in nero e bordeaux, di buona leggibilità. Da notare come non sia possibile avvicinarsi agevolmente per una persona su sedia a ruote in quanto la pavimentazione è in ciottolato. Il marciapiede di piazza Giulia adiacente alla strada, sul lato destro, presenta un'alberatura. Entrambi i marciapiedi sono facilmente percorribili, fondo regolare ed omogeneo sempre in lastre di pietra piacentina e di larghezza ampia (come precedentemente descritto). Il problema è che sul lato destro della piazza il marciapiede non è raccordato al livello della strada e quindi del parcheggio.

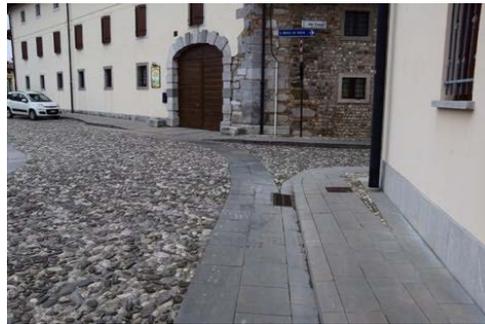
Foto 20

Sul lato sinistro della piazza è presente la fermata del bus, adiacente al marciapiede. Un'altra fermata del bus è presente anche sul lato destro della piazza, poco più avanti vicino all'attraversamento pedonale. Qui si trova un'ampia fascia di pavimentazione in pietra piacentina, fondo regolare ed omogeneo in piano. La fermata del bus è dotata di pensilina in vetro e acciaio e per raggiungerla dalla zona del parcheggio è necessario imboccare il percorso in pietra piacentina sul lato destro della piazza e al primo accesso carraio raccordato salire sul marciapiede e qui proseguire fino alla fermata e quindi poi all'attraversamento pedonale (Foto 20,21).

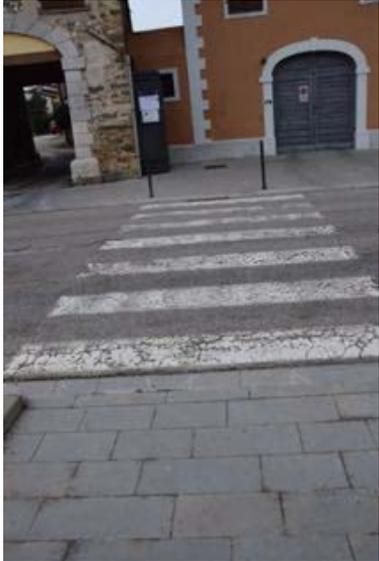
L'attraversamento pedonale avviene a raso, fondo in asfalto regolare ed omogeneo, strisce bianche (Foto 22,23), su entrambi i lati è raccordato al piano del marciapiede. Il percorso poi prosegue ampio (Foto 24,25), di larghezza maggiore a 2,50 m sul lato sinistro e 80 cm (Foto 26) sul lato destro, in piano, fondo omogeneo e regolare, (come sopra descritto) e protetto dalla sede stradale in alcuni tratti da paletti in acciaio di colore nero, fino alla svolta a sinistra verso **via San Marco** e in seguito, all'attraversamento pedonale successivo. L'attraversamento successivo avviene su asfalto, fondo abbastanza regolare in asfalto, strisce bianche sbiadite, raccordato con il marciapiede sinistro. La rampa di raccordo con il marciapiede destro è discostata di circa 1 metro indietro rispetto alle strisce pedonali (Foto 27).

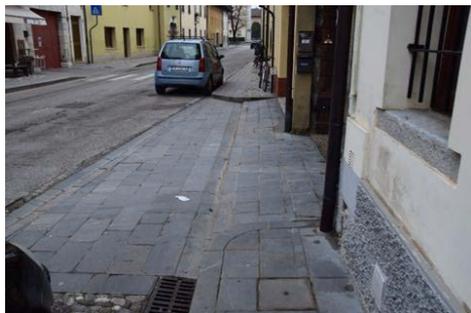
Foto 28

Proseguendo lungo il percorso si trova sulla destra il **“The Harley Pub”**, successivamente a causa di un passo carraio non raccordato con il piano del marciapiede si è costretti a scendere dal marciapiede ed attraversare la strada all’altezza del civico 10 e percorrere anche in questo caso una decina di metri lungo la strada provinciale fino all’accesso carraio e dell’attraversamento pedonale in corrispondenza del negozio **“Aroma di Pane”** (Foto 28,29). L’attraversamento successivo avviene su asfalto, fondo abbastanza regolare in asfalto, strisce bianche sbiadite, raccordato con il marciapiede sinistro. La rampa di raccordo con il marciapiede sinistro non è in asse rispetto alle strisce pedonali e sul lato destro il marciapiede non è raccordato (Foto 30).

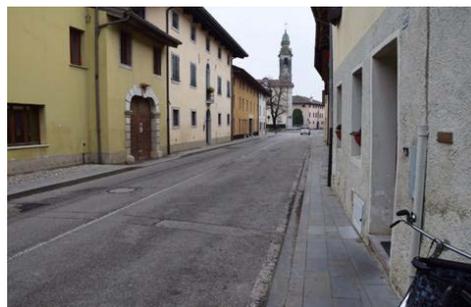
Foto 31

Dal marciapiede sinistro si prosegue ancora dritti fino alla svolta, mentre sul lato destro il marciapiede diviene di nuovo inaccessibile a causa di restringimenti ed accessi carrai non raccordati che di fatto ne impediscono la percorribilità, fino poco prima l'incrocio con via Stretta. (Foto 31,32,33).

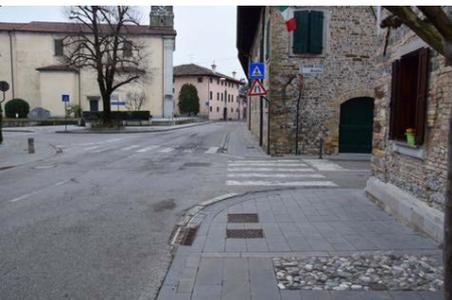
Foto 35

Giunti all'altezza dell'incrocio sulla destra con **via Stretta**, entrambi gli attraversamenti pedonali presenti (uno su via Stretta, l'altro su via Filanda – SP 33) sono ben raccordati con il piano stradale, su asfalto, strisce bianche, fondo sconnesso (*Foto 34,35*). A parte il breve tratto iniziale, via Stretta (*Foto 36,37*) non presenta marciapiedi tali da essere facilmente percorsi, sia per larghezza, che per dislivelli che per fondo sconnesso, e per tale motivo è necessario proseguire lungo la strada.

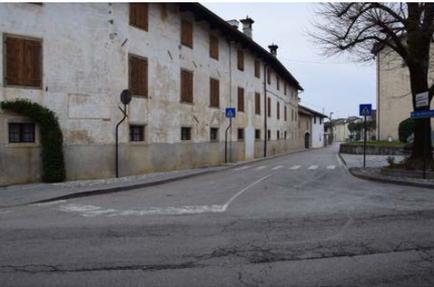
Foto 38

Uscendo da via Stretta ed attraversando la strada raggiungiamo con l'attraversamento pedonale lungo via Filanda – SP33, via Jalmicco e **piazza Demetrio Faleschini** di fronte alla **chiesa di San Giorgio Martire** (*Foto 38,39*). L'ingresso della chiesa è raggiungibile mediante il superamento di quattro gradini oppure di una rampa (*Foto 40,41*) in lastre di pietra di larghezza pari a 2,08 m, lunghezza complessiva pari a 20 metri suddivisi in due tratti da 11 e 9 metri e pendenza pari al 4% (tratto da 11 m) e 7,5% (tratto da 9 m). Oltre alla fascia in pietra la pavimentazione è in ciottolato non a spacco. Vicino alla chiesa e ai principali punti di interesse sono presenti, affissi al muro, dei pannelli in plexiglass indicanti il nome dell'edificio e il QR code (*Foto 42,43*). La visibilità e la leggibilità del pannello sono abbastanza buone. L'attraversamento pedonale in corrispondenza della gradinata della chiesa è in asfalto, fondo abbastanza regolare ed omogeneo, strisce bianche sbiadite, e non è raccordata su nessuno dei due lati al piano del marciapiede. È necessario quindi superare il dislivello tra marciapiede e piano stradale (circa 12 cm).

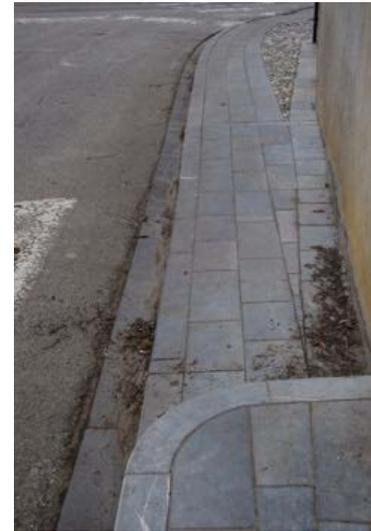
Foto 49

Proseguendo lungo **via Jalmicco**, dalla rampa della chiesa, il percorso su marciapiede è ostacolato sul lato sinistro da un accesso carroia non raccordato e in seguito dalla insufficiente larghezza per il passaggio, mentre sul lato destro il marciapiede si interrompe all'altezza della fine della rampa della chiesa e in seguito dalla presenza di alcuni cassonetti delle immondizie (Foto 44,45). Il marciapiede diviene nuovamente percorribile all'altezza del passo carroia del civico 4 (Foto 46,47). L'attraversamento pedonale (Foto 48) è in asfalto, fondo abbastanza regolare ed omogeneo, strisce bianche sbiadite, e assenza di rampa di raccordo sul lato sinistro della via (Foto 49).

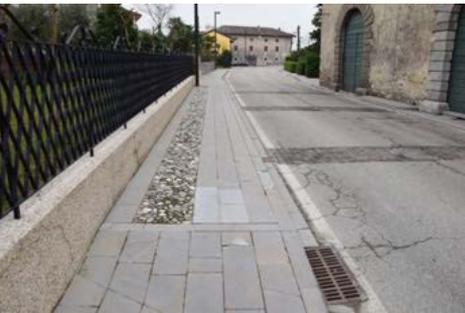
Foto 56

È necessario quindi proseguire lungo il marciapiede sinistro della strada (Foto 56,57) poiché successivamente il marciapiede subisce un ulteriore restringimento che ne ostacola il passaggio. Il percorso termina nei pressi dell'incrocio, sulla destra, con via San Valentino (Foto 58,59). Il marciapiede prosegue sempre in lastre di pietra piacentina di larghezza pari a 80 cm, fondo regolare ed omogeneo, con ai lati, ciottolato non a spacco.
