Informazioni accessibilità PIANCAVALLO

Rilevazione effettuata da: Valentina Cainero

Data rilevazione: febbraio 2018

Itinerario previsto: Visita esterna alla località di Piancavallo

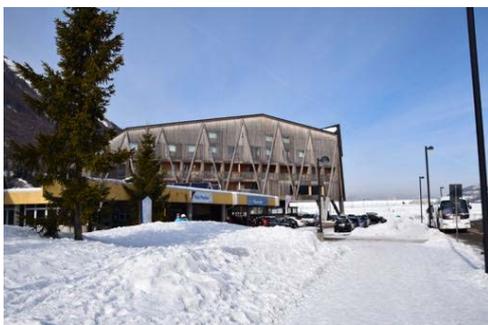
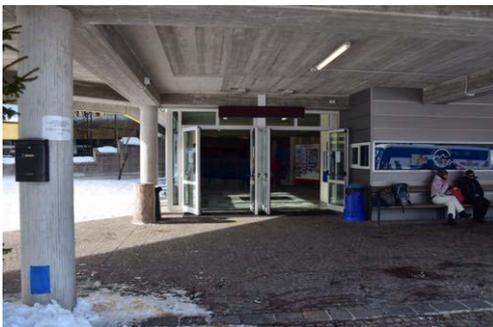
Partenza dal **parcheggio di via Barcis – vicino Palaghiaccio Palapredieri** (Foto 1-2).

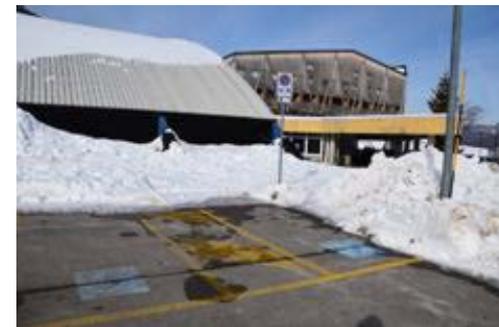
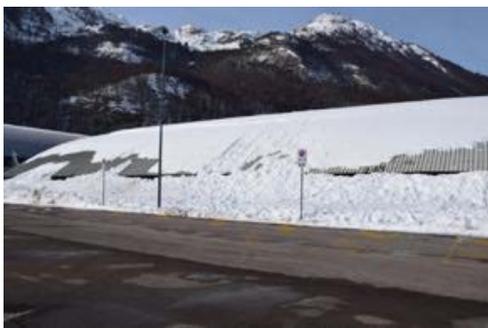
Presenza di un ampio parcheggio che ospita complessivamente 8 stalli riservati alle persone con disabilità (Foto 3,4), di dimensioni 5,00x3,00 metri e la cui presenza, in caso di neve, risulta visibile grazie alla segnaletica verticale. Si segnala la presenza di un wc accessibile alle persone con disabilità all'interno del Palaghiaccio. Inoltre, per i visitatori con disabilità, è possibile raggiungere la gradinata superiore destra del Palaghiaccio mediante l'utilizzo di due servo scala e di una rampa di raccordo, e qui sostare per partecipare agli spettacoli. Le persone con difficoltà motorie inoltre possono usufruire del wc accessibile alle persone con disabilità. Dall'altro lato della strada (opposto al Palaghiaccio) vi sono due stalli riservati alle persone con disabilità (Foto 5,6), la cui visibilità, anche in questo caso, è garantita dalla segnaletica verticale. Data la presenza di neve non è stato possibile valutare la presenza di segnaletica a terra.

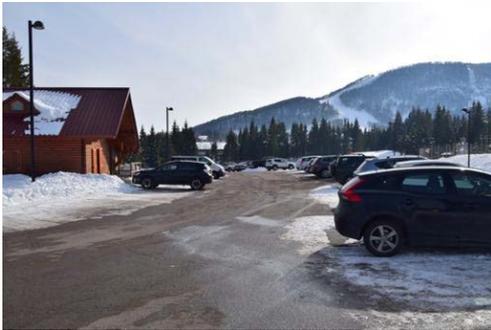
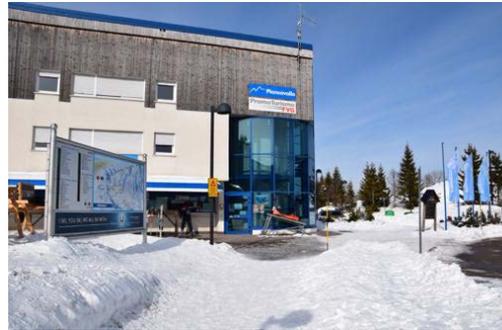
Dal parcheggio è necessario proseguire verso sud, lungo la strada interna al parcheggio (*Foto 7*), parallela alla strada principale via Barcis, oltrepassando **piazzale del Tremol**, sede di strutture di noleggio sci ed affini, e dell'**Impianto di risalita** (*Foto 8*). Da notare come l'edificio sede dell'impianti di risalita ospiti un wc accessibile alle persone con disabilità (*Foto 9,10*). In assenza di neve sono presenti marciapiedi ampi e con fondo omogeneo, completi di rampe di raccordo e attraversamenti pedonali in sicurezza che permettono una visita in condizioni di maggiore sicurezza. Proseguendo lungo il parcheggio si trova uno stallo riservato alle persone con disabilità, di dimensioni regolari la cui presenza, in caso di neve, anche in questo caso, risulta visibile esclusivamente dalla segnaletica verticale (*Foto 11,12*).

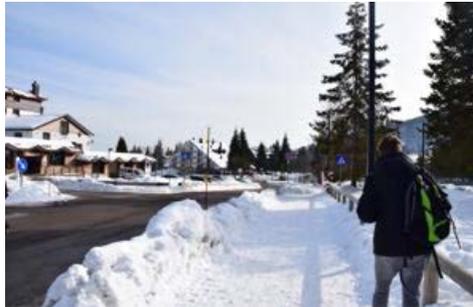
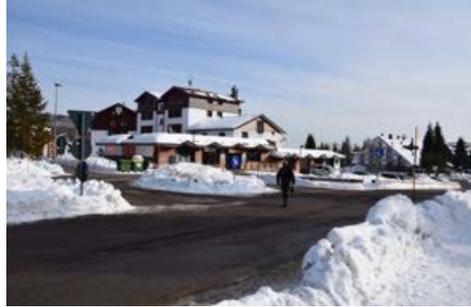
Si prosegue ancora dritti, pressoché in piano, lungo la strada interna al parcheggio oppure lungo il percorso interno al parcheggio, verso le piste da sci, dove si presume ci sia un marciapiede, fino a raggiungere l'incrocio con **via Arturo Ferrucci** (Foto 13,14).

Considerando la spessa coltre di neve e ghiaccio non è stato possibile valutare né le larghezze dei percorsi né le pendenze. Dall'altro lato della strada si trova un altro ampio parcheggio, con uno stallo riservato alle persone con disabilità, a servizio di alcuni esercizi commerciali. Lo stallo riservato alle persone con disabilità è segnalato con cartellonistica verticale. A questo punto il percorso propone due possibilità: svoltare a destra e proseguire lungo via Barcis oppure svoltare a sinistra e proseguire verso via Arturo Ferrucci. (Foto 15,16).

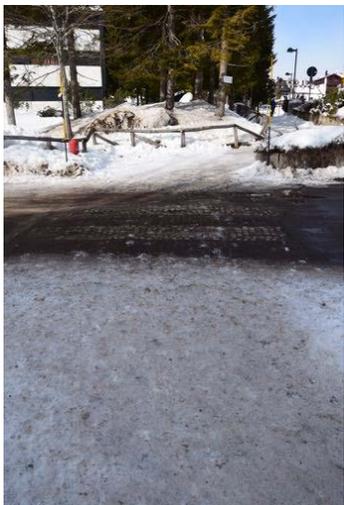
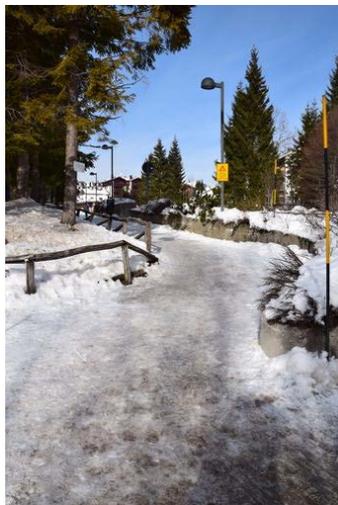
Proseguendo lungo **via Barcis**, il marciapiede si trova sul lato destro della strada, è pavimentato in porfido, di larghezza ampia, alla stessa quota del piano stradale, e presenta una pendenza in salita pari al 6% circa per una ventina di metri, delimitato da una staccionata in legno sulla destra e da fioriere in calcestruzzo sulla sinistra (verso la strada). Si prosegue in discesa con una pendenza del 4-5% fino all'attraversamento su **via Stella Alpina**, sempre in cubetti di porfido, su strisce di colore naturale e bianco (Foto 17,18).

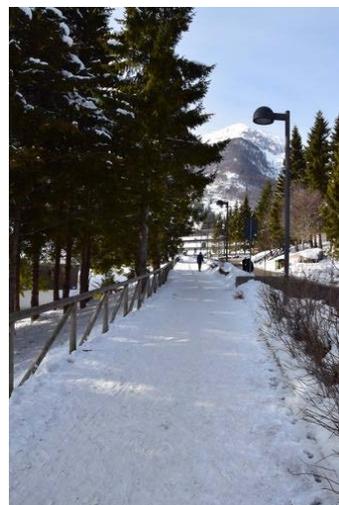
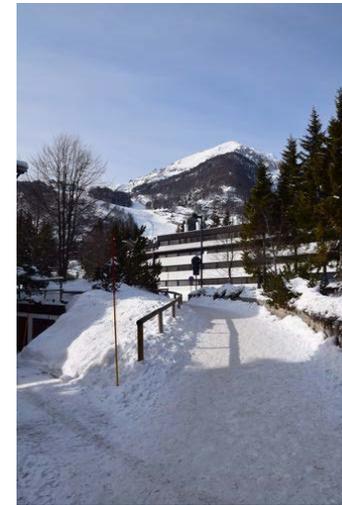
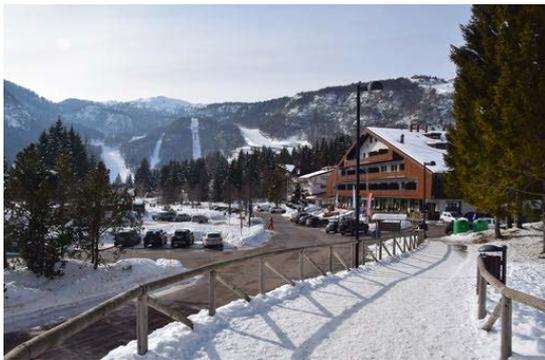
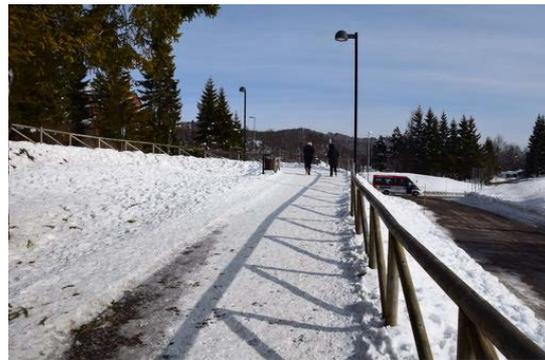
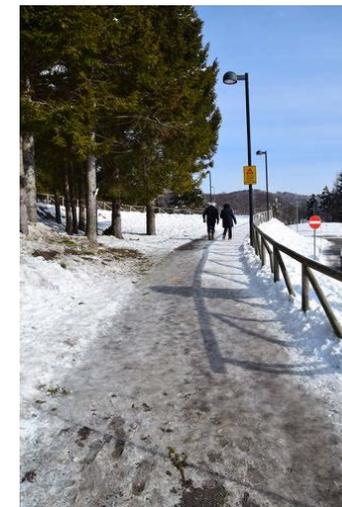
L'attraversamento avviene in piano, su fondo omogeneo, senza superare dislivelli o pendenze. Si prosegue poi lungo il percorso con le caratteristiche sopra descritte (*Foto 19,20*), fino al tratto in pendenza di raccordo con **piazzale della Puppa** (*Foto 21,22,23*).

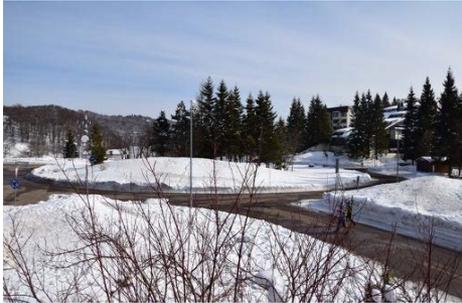
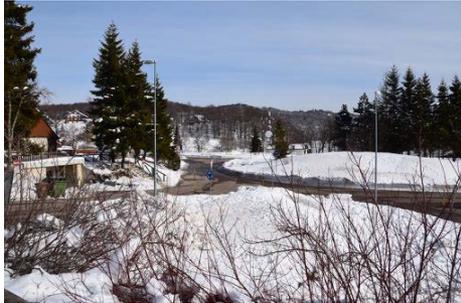
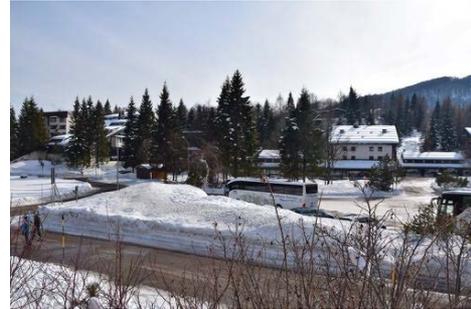
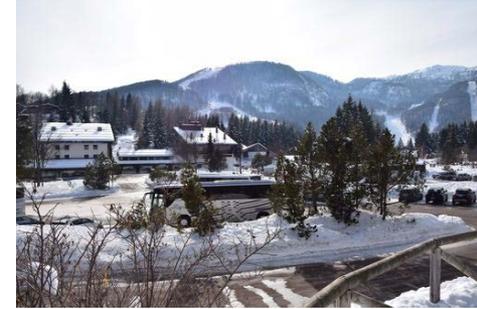
Foto 24

Piazzale della Puppa rappresenta uno dei principali punti di arrivo e di svincolo di Piancavallo, dove si trova un ampio parcheggio, alcune attività di ristorazione, un centro commerciale, la chiesa e l'Infopoint (*schede allegate - Foto 24,25,26,27*).

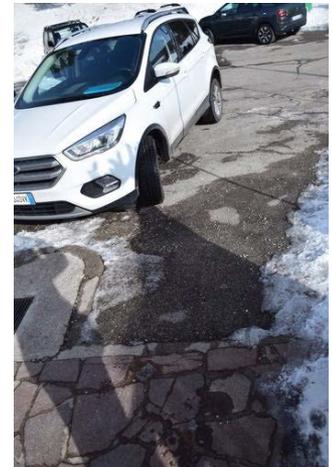
Foto 31

Proseguendo il nostro percorso sul lato destro di **piazzale della Puppa**, concluso il percorso su porfido precedentemente descritto, si prosegue in discesa per un breve tratto fino a raggiungere il marciapiede e alcune attività di ristorazione (*Bar Centrale, Taverna all'Urogallo, ecc. – schede allegate*) oltre che spazi riservati alle attrezzature sportive (noleggio sci, scuola sci) (*Foto 28,29,30*). Il marciapiede a servizio delle attività commerciali è in lastre di porfido, fondo regolare ed omogeneo, rialzato rispetto al piano della strada di circa 2 metri, raccordato con scalinate e con una breve rampa di raccordo nei pressi della "Taverna Urogallo", sempre in lastre di porfido. Da qui si prosegue poi lungo la strada interna di collegamento al parcheggio di Piazzale della Puppa (*Foto 31*).

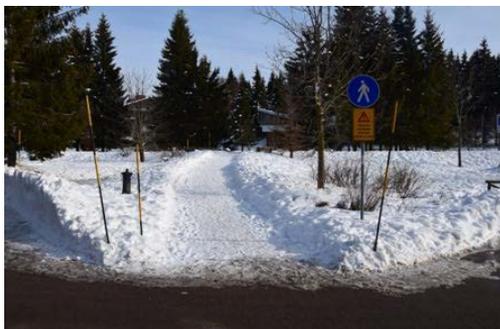
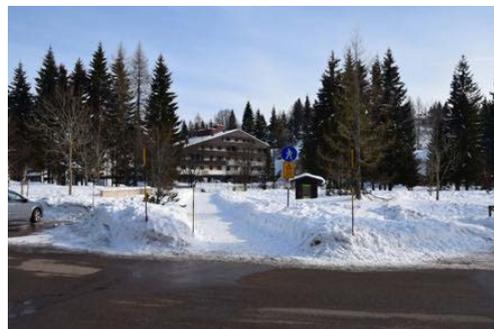
Alternativamente si può proseguire percorrendo l'area pedonale presente al centro del parcheggio del piazzale (Foto 32,33). Non sono presenti soglie e dislivelli, considerando che il percepibile marciapiede in cubetti di porfido e piastre in ghiaio lavato, e di larghezza ampia e si trova alla stessa quota del piano stradale. L'area ospita inoltre un parco giochi per bambini e panchine per la sosta. L'area è protetta dalla sede stradale e dai parcheggi con una staccionata in legno. Non è stato possibile fare ulteriori osservazioni in quanto al momento della visita l'intera area interna al piazzale era ricoperta da una spessa coltre di neve.

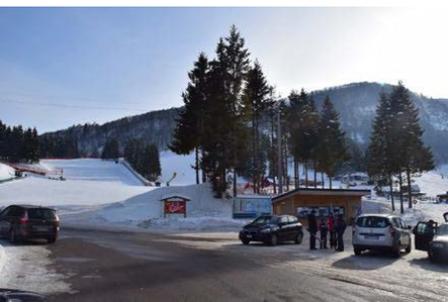
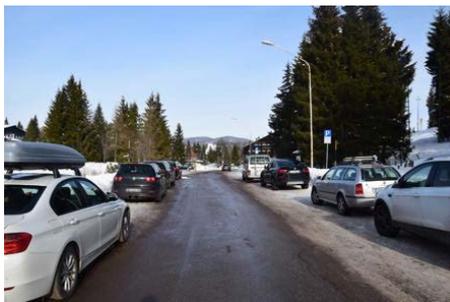
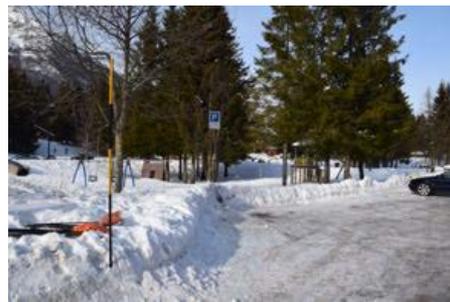
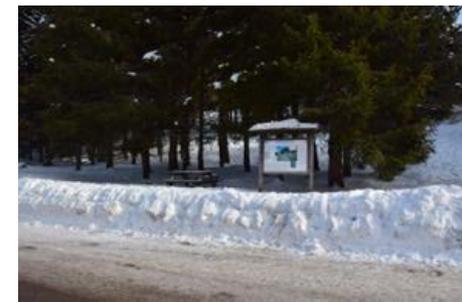
Proseguendo il percorso invece lungo la sede stradale di piazzale della Puppa (Foto 34,35,36), verso il Centro Commerciale e la Chiesa si trovano parcheggi ai margini della sede stradale, di cui uno stallo riservato alle persone con disabilità, la cui presenza è indicata dalla sola segnaletica verticale. Dislocati nei punti di interesse principali, si trovano dei pannelli informativi riguardanti i percorsi che si possono fare, in legno, fondo chiaro con scritte in nero e immagini a colori, buona leggibilità (Foto 37).

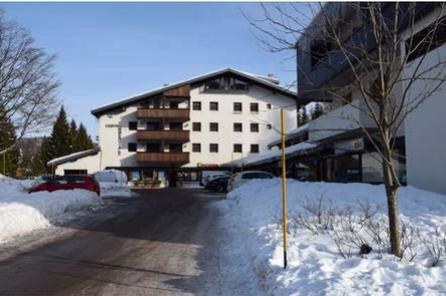
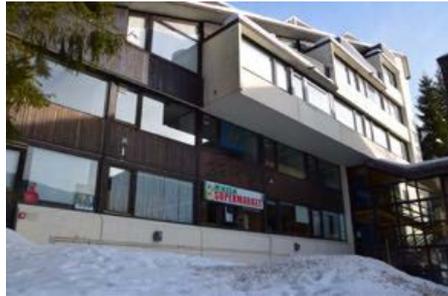
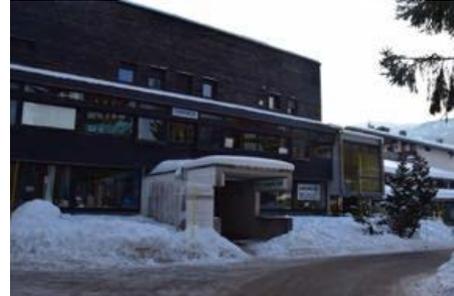
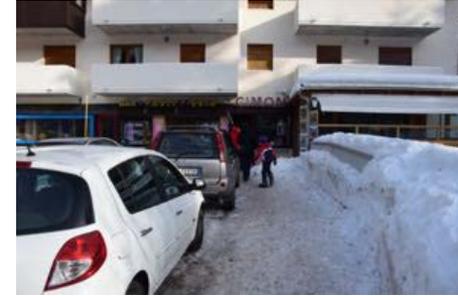
Il **Centro commerciale**, sulla sinistra del piazzale e in un'area interna rispetto ad esso, accanto alla Chiesa, è costituito da una serie di negozi (abbigliamento, souvenir) ed attività (bar, pasticceria, pizzeria, minimarket, bancomat, stazione dei carabinieri) collegate tra loro da un corridoio interno su lato parcheggio (*Foto 38,39,40,41*);

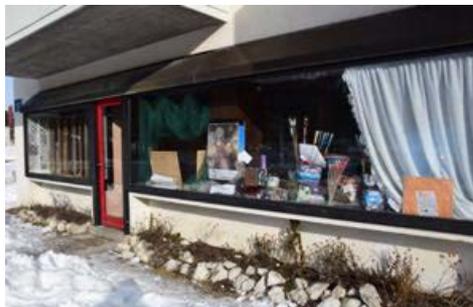
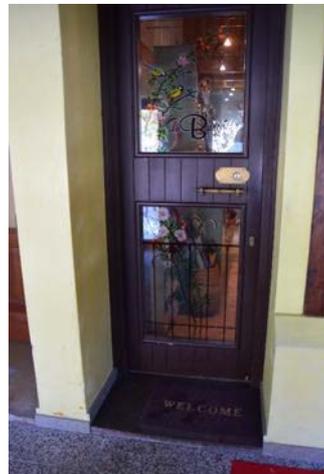
È parzialmente accessibile alle persone con difficoltà motoria mediante accesso sul retro e l'uso di una rampa di raccordo, poiché ogni accesso al corridoio interno alle attività commerciali presenta un gradino di circa 10 cm (*Foto 42*). Il corridoio interno è pavimentato con piastre in ghiaio lavato e moquette, parte in piastrelle e parte in linoleum fondo regolare; lungo il corridoio si trovano scalinate per raccordare i vari livelli e per ogni attività commerciale vi è una porta con una soglia di ingresso (*Foto 43*).

All'interno in certe zone scarsa illuminazione. Da notare le difficili condizioni di orientamento per una persona che si addentra nel centro commerciale: non sono molto chiare infatti la dimensione del centro, i vari piani ed il suo sviluppo. L'interno del centro commerciale si sviluppa su più livelli raccordato con diverse scalinate (*Foto 44,45*) e non è immediatamente percepibile come fare per raggiungere un negozio, le vie di uscita più brevi o altri servizi. Una parte del centro commerciale è accessibile alle persone su sedia a ruote poiché dotata di ingresso accessibile sul retro e rampa di raccordo interna.

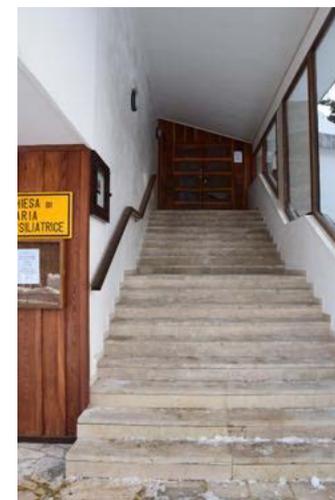
Foto 46

Proseguendo si giunge nei pressi della **Chiesa di Santa Maria Ausiliatrice**; non è stato possibile accedervi poiché chiusa. L'ingresso avviene tramite due rampe di scale (Foto 46) poste sui lati della chiesa (una al coperto) oppure tramite una rampa, a lato di unadelle due scalinate che purtroppo però non è stato possibile valutare a causa delle precipitazioni nevose che hanno coperto sia le scale che la rampa. Da immagini reperite online l'interno della chiesa presenta spazi abbastanza ampi, in piano. Non vi sono presenti dislivelli con altare, né sono presenti navate laterali.

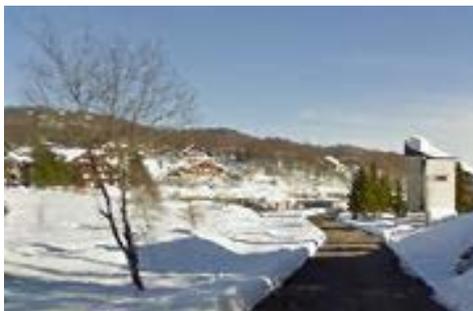
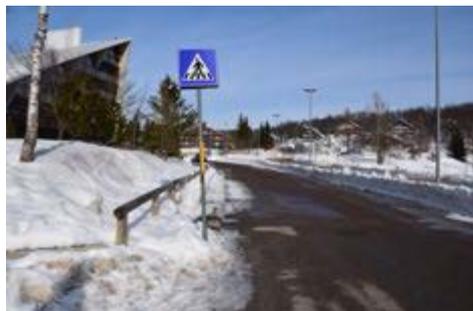
Ritornando al percorso indicato e precisamente, allo svincolo con via Barcis e **Via Arturo Ferrucci**, quest'ultima non presenta marciapiedi ed è quindi necessario proseguire il percorso lungo la sede stradale (Foto 47,48). Lungo questo tratto sono presenti alcuni hotel ed alla fine della strada, sul piazzale, si trova l'**Infopoint** (all'altezza degli svincoli via Barcis – via Arturo Ferrucci) (scheda allegata) (Foto 49,50) è accessibile alle persone con disabilità mediante l'utilizzo di un servoscala che porta all'ingresso principale (Foto 51,52). L'Infopoint si trova ad un livello inferiore rispetto al piano del piazzale, raggiungibile anche mediante una scalinata composta da 6 gradini di 17 cm di altezza, dotata di corrimano in acciaio tubolare rosso. Gode di ampi spazi, tra cui anche sala convegni ed un wc accessibile alle persone con disabilità. Da segnalare come dal percorso pedonale di via Barcis non sia possibile raggiungere a piedi l'Infopoint in sicurezza poiché è necessario scendere alcuni gradini, attraversare la strada e poi proseguire lungo la rotonda fino a raggiungere lo spiazzo di fronte all'Infopoint (Foto 53,54). Si ritiene necessario quindi parcheggiare direttamente nei pressi dell'Infopoint.
