Informazioni accessibilità Porto Turistico Marina Punta Faro – Lignano Sabbiadoro

Data rilevazione: 12 giugno 2015

Itinerario previsto: Porto turistico “Marina Punta Faro”

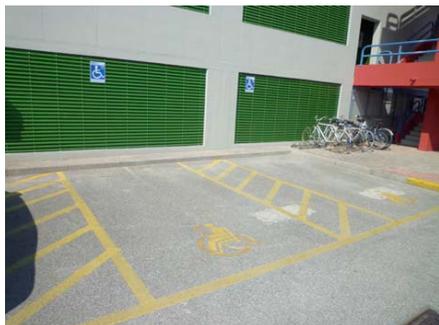
Foto 1

Utilizzo da parte dei clienti di parcheggio interno, delimitato da sbarra automatica per il controllo degli accessi, apribile suonando il citofono sulla colonnina a lato strada oppure, per chi avesse qualche difficoltà, chiamando un numero telefonico. All’interno, presenza di due stalli di parcheggio riservati a persone con disabilità, contrassegnati sia da segnaletica orizzontale che verticale, raccordati tramite breve rampa al marciapiede circostante. (Foto 1 e 2)

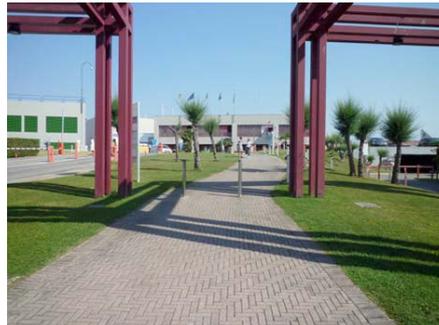
Foto 3

Dalla viabilità pubblica possibilità di accesso pedonale attraverso lunga rampa, pavimentata con masselli autobloccanti, con pendenza di circa 8-9%, ben raccordata con i marciapiedi circostanti. Marciapiede abbassato nei pressi dell’attraversamento pedonale della viabilità carrabile interna al porto, senza soglie di rilievo. (Foto 3 e 4)

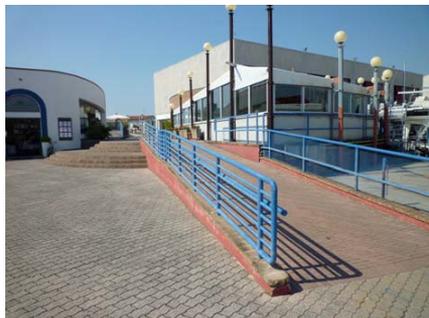
Foto 5

Dalla zona di ingresso percorso continuo in direzione dei moli, sempre pavimentato con masselli autobloccanti con finitura superficiale uniforme e senza fughe di rilievo. Totale assenza di segnaletica di tipo tattilo plantare per tutto il percorso esaminato. Raccordo tra diversi livelli del porto attraverso gradini affiancati da rampa con pendenza del 12% e dotata di corrimano su entrambi i lati e successivamente attraverso rampa che in pianta presenta andamento semicircolare con pendenza del 14% (di fronte ad agenzia nautica “Lignano Terramare”). (Foto 5 e 6)

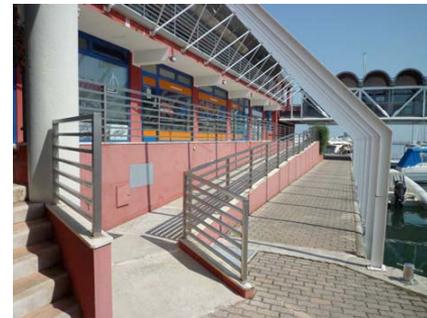
Foto 7

Raggiungimento di alcuni locali a destinazione commerciale, affiancati alla sede dell'Associazione Tiliaventum, attraverso lunga rampa con pendenza di circa 8-9% dotata di corrimano laterale e ripiano orizzontale di posa per interrompere la stessa. Accesso ai locali superando leggera soglia d'accesso di circa 1 cm. Raggiungimento di altri locali commerciali, situati ad un livello superiore, solo tramite scale. (Foto 7)

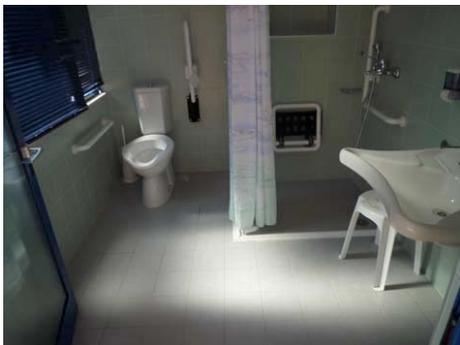
Foto 8

Accanto alla sede dell'associazione presenza di servizi igienici per persone con disabilità (chiusi a chiave ma a disposizione degli utenti), con soglia di 1 cm all'ingresso e misure del locale di 232 x 214 cm. Spazio di accostamento laterale alla tazza wc di 85 cm (limitato da presenza di sporgenza derivante da muretto posteriore della doccia), con maniglione fissato a muro alto 55 cm e maniglione ribaltabile sull'altro lato. Doccia con piatto a raso pavimento e leggera soglia d'ingresso, con seggiolino ribaltabile e maniglione a "L". Lavabo sagomato con ampio spazio di accostamento frontale e specchio reclinato. (Foto 8, 9 e 10)

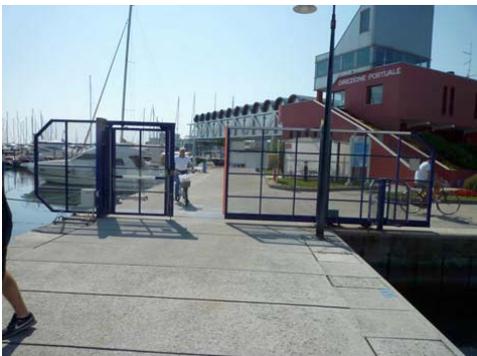
Foto 11

Percorso verso il molo con finitura in cemento, privo di dislivelli, e superamento di cancello automatico apribile avvicinando tessera magnetica a disposizione degli utenti del porto. (Foto 11)

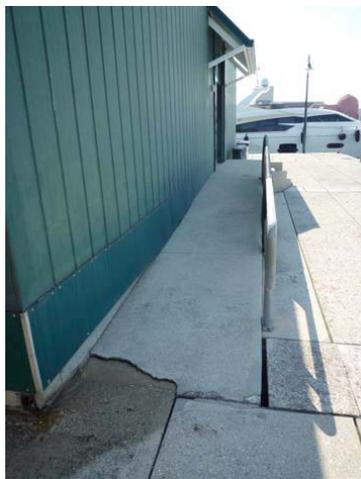
Foto 12

Presenza di tre blocchi bagni ma sopralluogo effettuato solo in uno, in quanto la direzione afferma che sono tutti uguali. Accesso ai bagni anteriormente tramite 3 gradini e posteriormente attraverso rampa in cemento con finitura superficiale non uniforme a causa di deterioramento; assenza di bagno per persone con disabilità. Bagni dotati di fasciatoio per famiglie con bambini piccoli, docce, zona lavanderia. (Foto 12)

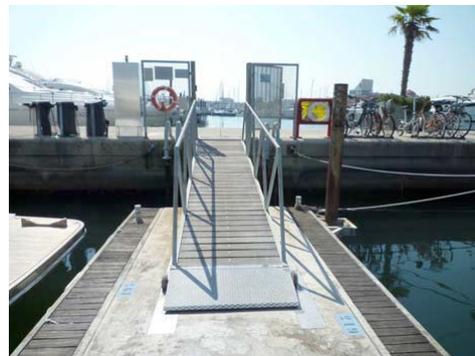
Foto 13

Accesso dal molo alle banchine galleggianti tramite rampa di collegamento larga 100 cm, dotata di corrimano su entrambi i lati, e con pendenza variabile in funzione del livello di marea. (Foto 13)

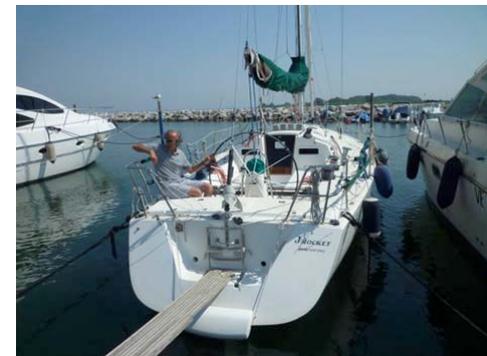
Foto 14

Visione di barca in dotazione dell'associazione Tiliaventum che viene utilizzata anche per fare nautica con persone con disabilità: in caso di persone su sedia a ruote, permesso l'accesso affiancando la barca alla banchina e dotazione di imbragatura per persone tetraplegiche che non riescono ad avere controllo del busto. Possibilità di imbarcare contemporaneamente quattro persone con disabilità motoria. (Foto 14)

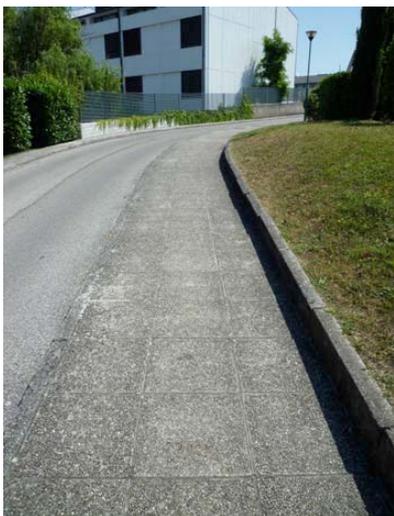
Foto 15

Possibilità di utilizzo gratuito, da parte dei clienti del porto, di piscina “Sporting club” (aperta a pagamento anche ad utenti esterni), dislocata però in altra zona. Da accesso carrabile/pedonale del porto percorrenza di Via Pusteria per poi attraversare tratto di strada privata con ponte che collega la piccola isola. Pendenza dei due lati del ponte dell’11% da un lato e del 20% dall’altro, non percorribile in autonomia da parte di persona su sedia a ruote. Nella zona sommitale del ponte è sovrapposto al fondo ligneo un “tappeto” atto ad uniformare la superficie eliminando le fughe tra elementi lignei, delimitato lateralmente da elementi metallici e perfettamente raccordato col resto della pavimentazione. (Foto 15, 16, 17 e 18)

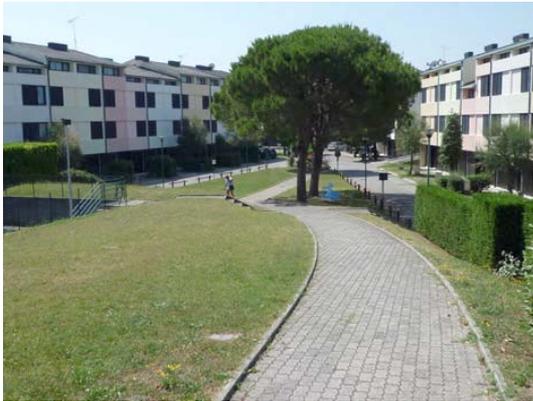
Foto 19

Nuovo tratto in salita verso la piscina con pendenza del 12% e fondo in masselli autobloccanti, leggermente sconnesso in prossimità degli arbusti a causa delle radici degli stessi. (Foto 19)

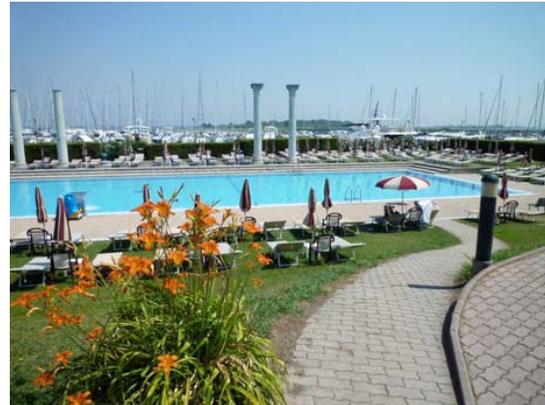
Foto 20

Assenza di sollevatore per permettere accesso in acqua da parte delle persone su sedia a ruote. (Foto 20)
